RAPPORT D'ENQUÊTE FERROVIAIRE
R99T0017

FRANCHISSEMENT D'UN SIGNAL D'ARRÊT ABSOLU
PAR LE TRAIN NUMÉRO 52
DE VIA RAIL CANADA INC.
AU POINT MILLIAIRE 232,8
DANS LA SUBDIVISION KINGSTON À TRENTON JUNCTION
TRENTON (ONTARIO)
LE 19 JANVIER 1999

Rapport numéro R99T0017

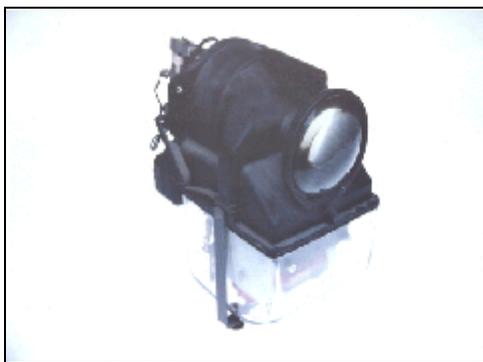
Figure 5. Signal de type à oculaire mobile de la GRS

Un problème connu peut se poser avec les appareils de ce type lorsque la température est inférieure au point de congélation, l'ensemble peut geler en place si de l'humidité est présente dans le mécanisme et si l'ensemble à trois disques vient en contact avec le boîtier métallique. En l'occurrence, il se peut que le signal n'affiche pas l'indication voulue. Dans de telles conditions le dispositif de sécurité intégrée ne fonctionnerait pas.

Le signal à oculaire mobile, placé au sommet de l'arrangement de signaux du signal 2352S à Trenton Junction, a été examiné au Laboratoire technique du BST pour déterminer si une défectuosité avait pu se produire quand le VIA 52 est arrivé à la hauteur du signal et qu'il l'a dépassé. Des représentants d'Alstom, le fabricant du mécanisme, et de l'organisme de réglementation, Transports Canada (TC), ont aussi assisté à l'examen. Le mécanisme a été démonté et ses pièces ont été examinées. L'examen n'a révélé aucun signe de défectuosité et n'a pas non plus relevé d'humidité à l'intérieur du dispositif.

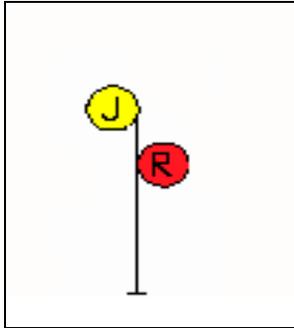
Figure 6. Signal 2352S affichage de vitesse normale à arrêt

Le fait que l'équipe a affirmé après l'incident que le signal d'approche (2352S) affichait une indication de vitesse normale a incité les enquêteurs à s'intéresser à la conception du système de CCC à Trenton Junction, au fonctionnement mécanique des relais en cause et au mécanisme des signaux à oculaire mobile. L'analyse du système de CCC, qui figure à l'addenda du présent rapport, révèle que le relais 2328SAGP était désexcité et que le relais 2328S-IRP était excité puisqu'il était possible de modifier la position de l'aiguillage. Étant donné la position de ces deux relais et la conclusion des essais en laboratoire, voulant que le mécanisme à oculaire mobile n'était pas défectueux, les renseignements de nature matérielle tendent fortement à indiquer que le signal 2352S affichait une indication de vitesse normale à arrêt, contrairement à ce que les membres de l'équipe ont cru et ont affirmé, à savoir que le signal affichait une indication de vitesse normale.
